# MÍSTNÍ ENERGETICKÁ KONCEPCE

## Příloha č.1 Karty budov

Název projektu: **Místní energetická koncepce obce Nebovidy**  
Registrační číslo projektu: **4189000624**

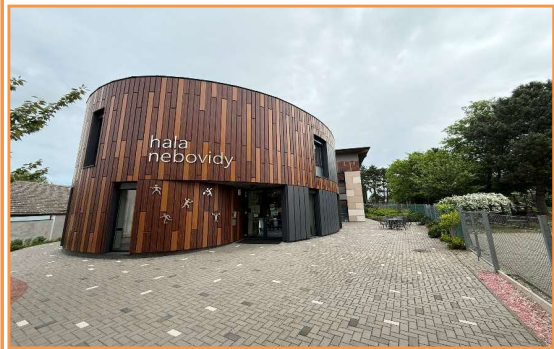
Sportovní hala

**Analytická část – současný stav budovy**  
Multifunkční budova je novostavba , která odpovídá současným energetickým standardům. Objekt slouží jako společenské a sportovní centrum obce. Budova je ideálním kandidátem pro instalaci velké fotovoltaické elektrárny s bateriovým úložištěm a možností sdílení vyrobené energie s ostatními obecními objekty. Doporučuje se doplnění stínění oken ve velkém sále pro zajištění komfortního vnitřního klimatu během slunečných dnů. Celkově je stav výborný, bez nutnosti dalších zásahů mimo zmíněná doporučení.

| Současný stav budovy | | Poznámka | |
|---|---|---|---|
| FVE | | NE | Možnost instalace FVE a bateriového úložiště pro celou obec |

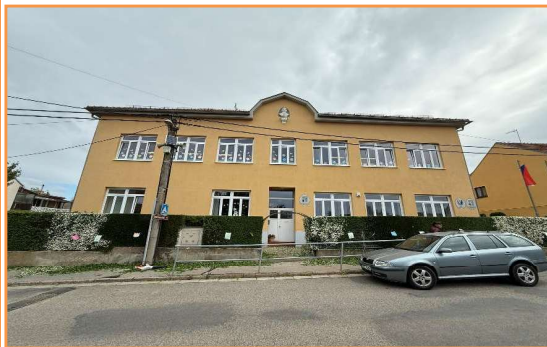
## Obecní úřad + mateřská škola

Budova slouží jako sídlo obecního úřadu a zároveň jako mateřská škola, čímž plní klíčovou roli v občanské vybavenosti obce. Jedná se o dvoupodlažní objekt s jednoduchou fasádou. Současný technický stav vyžaduje rozsáhlejší rekonstrukci, která byla již naplánována, ale dosud nerealizována. V následujících letech se s obnovou objektu počítá. V budově se nachází nová plynová kotelna. V objektu se nachází bojler a kuchyňské spotřebiče na plyn.

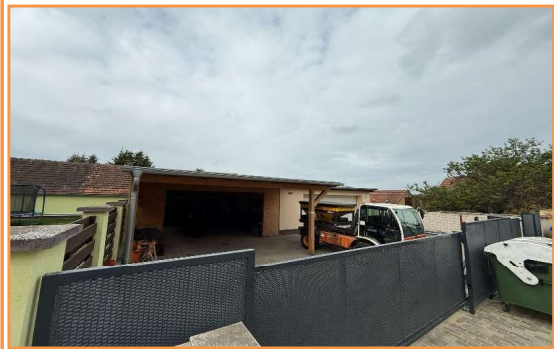
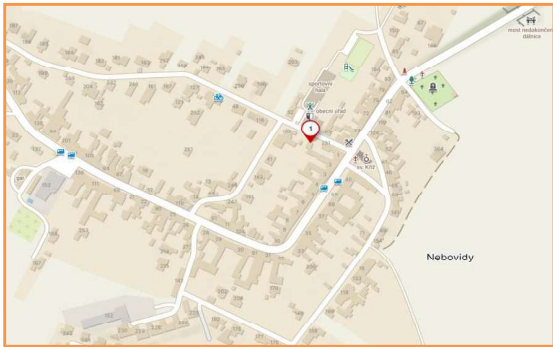
Sklad zahradní techniky

**Analytická část – současný stav budovy**  
Dvoigaráž slouží k uskladnění a garážování obecní techniky, přičemž jedna část je uzavřená a druhá otevřená. Objekt je jednoduché konstrukce, funkčně zaměřený na technické využití a běžný provoz obce. Příležitostně zde probíhá také nabíjení vozidla seniortaxi prostřednictvím wallboxu.

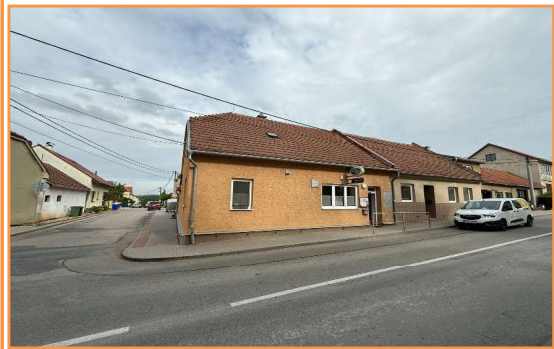
Hospoda - pronájem

**Analytická část – současný stav budovy**  
Budova slouží jako obecní hospoda a je v současnosti pronajímána k restauračním účelům. Jednopodlažní objekt se sedlovou střechou. Stavba není zateplená, pouze okna a dveře byly vyměněny za plastová, nicméně zbytek objektu zůstává technicky zastaralý. Budova je provozuschopná, ale celkově ve stavu vyžadujícím rekonstrukci, zejména z hlediska tepelně-technických vlastností a modernizace interiéru i zázemí. Využívána je veřejností a místními obyvateli jako místo společenského setkávání.

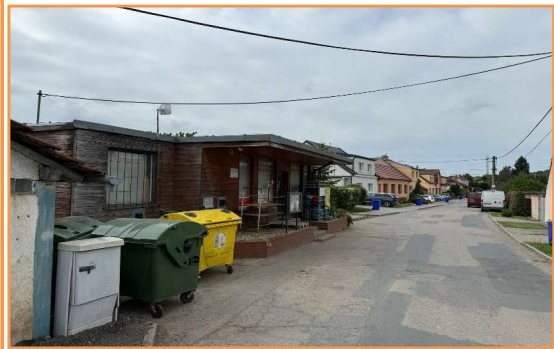
Obchod - pronájem

**Analytická část – současný stav budovy**  
Budova se nachází v řadové zástavbě a slouží jako provozovna obchodu, který je v současnosti pronajatý. Objekt vznikl postupně spojením více konstrukčních částí v různých obdobích, což je patrné na rozdílných materiálech a úrovni provedení jednotlivých částí. Stav stavby je nevyhovující – konstrukčně i esteticky se jedná o objekt na hranici životnosti, vhodný buď k celkové rekonstrukci, nebo k demolici a výstavbě nové budovy.

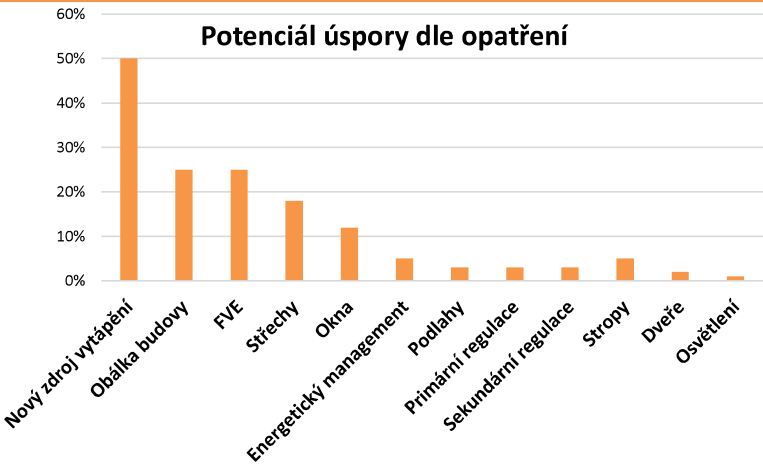
Potenciál úspory dle opatření

| Návrhová část– současný stav budovy | | | | |
|---|---|---|---|---|
| Zateplení | obálka budovy | ANO | 25% | žádná |
| Nový zdroj vytápění | tepelné čerpadlo země-voda | ANO | 50% | žádná |
